Obra	REFACCION EN MEGAFON	Plano	DETALLES HERRERIA
	UNIVERSIDAD NACIONAL DE LANÚS	Archivo	PLANO DET-03
	DIRECCION DE PLANIFICACION FISICA	PLANOS	FECHA 09-04-18
	REV.1 09-04-18 EMISION	ESCALA	VARIAS
	REV.2 REV.3 REV.4

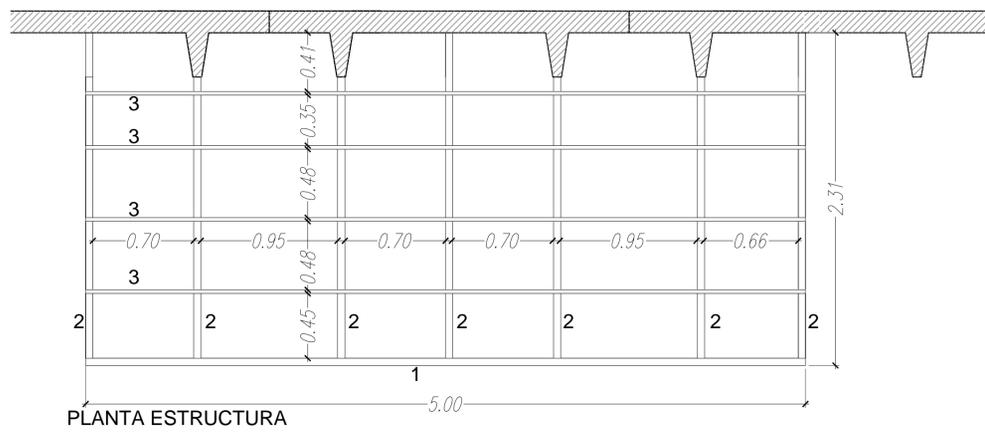
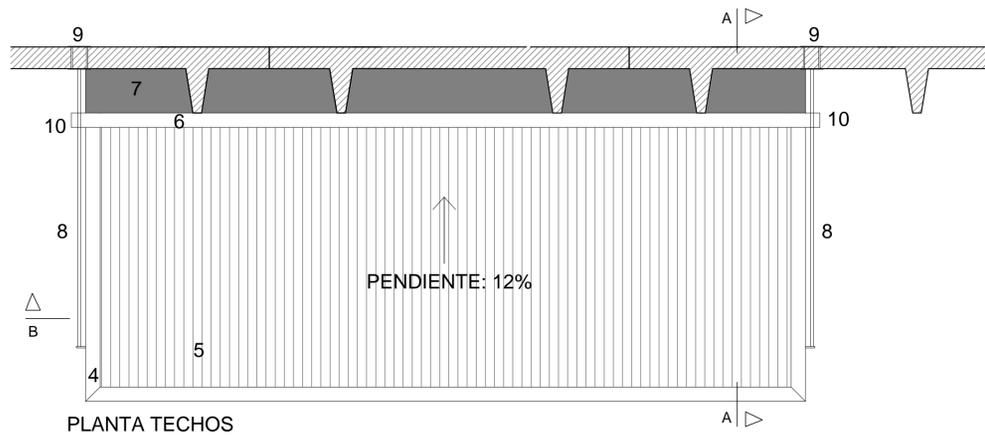
B: DETALLE ALERO FACHADA ESTE ESCALA 1:25

- 1-VIGA CAÑO 180mmx60mmx2mm
 - 2-VIGA CAÑO 120mmx60mmx2mm SOLDADA A VIGA 1 Y ABULONADA A HORMIGON MEDIANTE PLATABANDA
 - 3-CORREAS CAÑO 60mmx30mmx2mm ELECTROSOLDADAS
 - 4-ZINGUERIA CHAPA GALVANIZADA BWG 22
 - 5-CHAPA ACANALADA GALVANIZADA
 - 6-CANALETA CHAPA GALVANIZADA
 - 7-PIEZA CHAPA GALVANIZADA BWG SIMIL COLOCADA EN FAHCADA OESTE
 - 8-TENSOR Ø20mm DEBE VINCULARSE A LAS VIGAS 1, 2 Y AL PANEL DE HORMIGON EXISTENTE.
 - 9-ANCLAJE TENSOR. DOS PLATABANDAS DE 120mmx150mmx6mm DE ESPESOR A CADA LADO DEL PANEL DE HORMIGON. TENDRA 4 PUNTOS DE VINCULACION ENTRE PLATABANDAS
 - 10-GARGOLA LIBRE ESCURRIMIENTO HORMIGON EXISTENTE
- NOTA: LLEVARAN DOS MANOS DE ANTIOXIDO Y ESMALTE SINTETICO COLOR PLIEGO. LAS PIEZAS GALVANIZADAS NO SE SUELDAN.

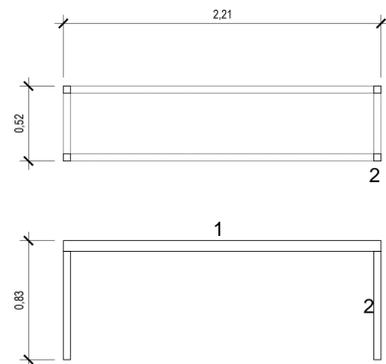
D: DETALLE SOPORTES MESADA DE SANITARIOS DAMAS Y CABALLEROS

- 1-CAÑO 70mmX50mmX2mm
 - 2-CAÑO 50mmx50mmx2mm ABULONADO A PISO BAJO CERAMICA
- NOTA: EN SANITARIOS CABALLEROS EL LARGO ES DE 2.01 LLEVARA PINTURA 2 MANOS DE ANTIOXIDO Y ESMALTE SINTETICO COLOR SEGUN PLIEGO. SE DEBERA VERIFICAR DIMENSIONES SEGUN MESADA DE GRANITO GRIS MARA.

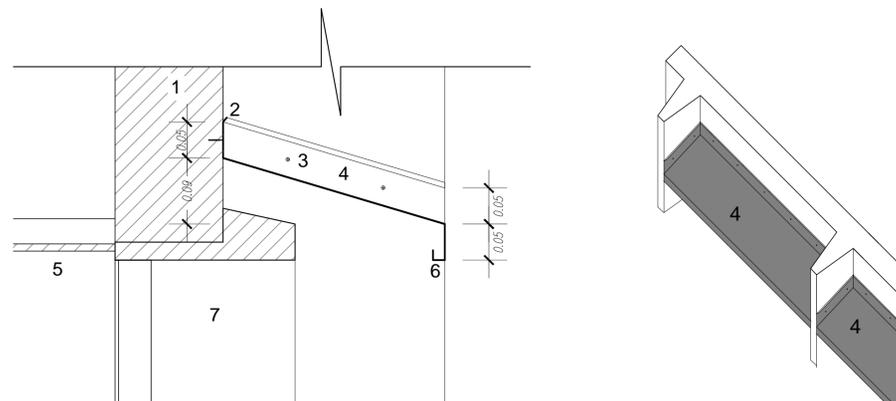
C: DETALLE ZINGUERIA EN FACHADA OESTE ESCALA 1:25 / 1:5 .

- REFERENCIAS:
- 1-Tabique hormigon existente
 - 2-Lengueta para recibir sellador
 - 3-Fijacion mediante tornillos Philips y tarugos fisher
 - 4-Chapa galvanizada bwg 22
 - 5-Cielorraso existente. Reparar en sectores.
 - 6-Goteron
 - 7-Marco de chapa existente
- NOTA: SE DEBERA COLOCAR EN TODO EL FRENTE DE 44 METROS DE LONGITUD
