# **LISTADO DE PLANOS**

**Obra: “COMPLETAMIENTO DE CIRCUITO MÍNIMO ACCESIBLE Y ACONDICIONAMIENTO DE ESPACIOS EXTERIORES”**

UNIVERSIDAD NACIONAL DE LANÚS  
SEDE REMEDIOS DE ESCALADA

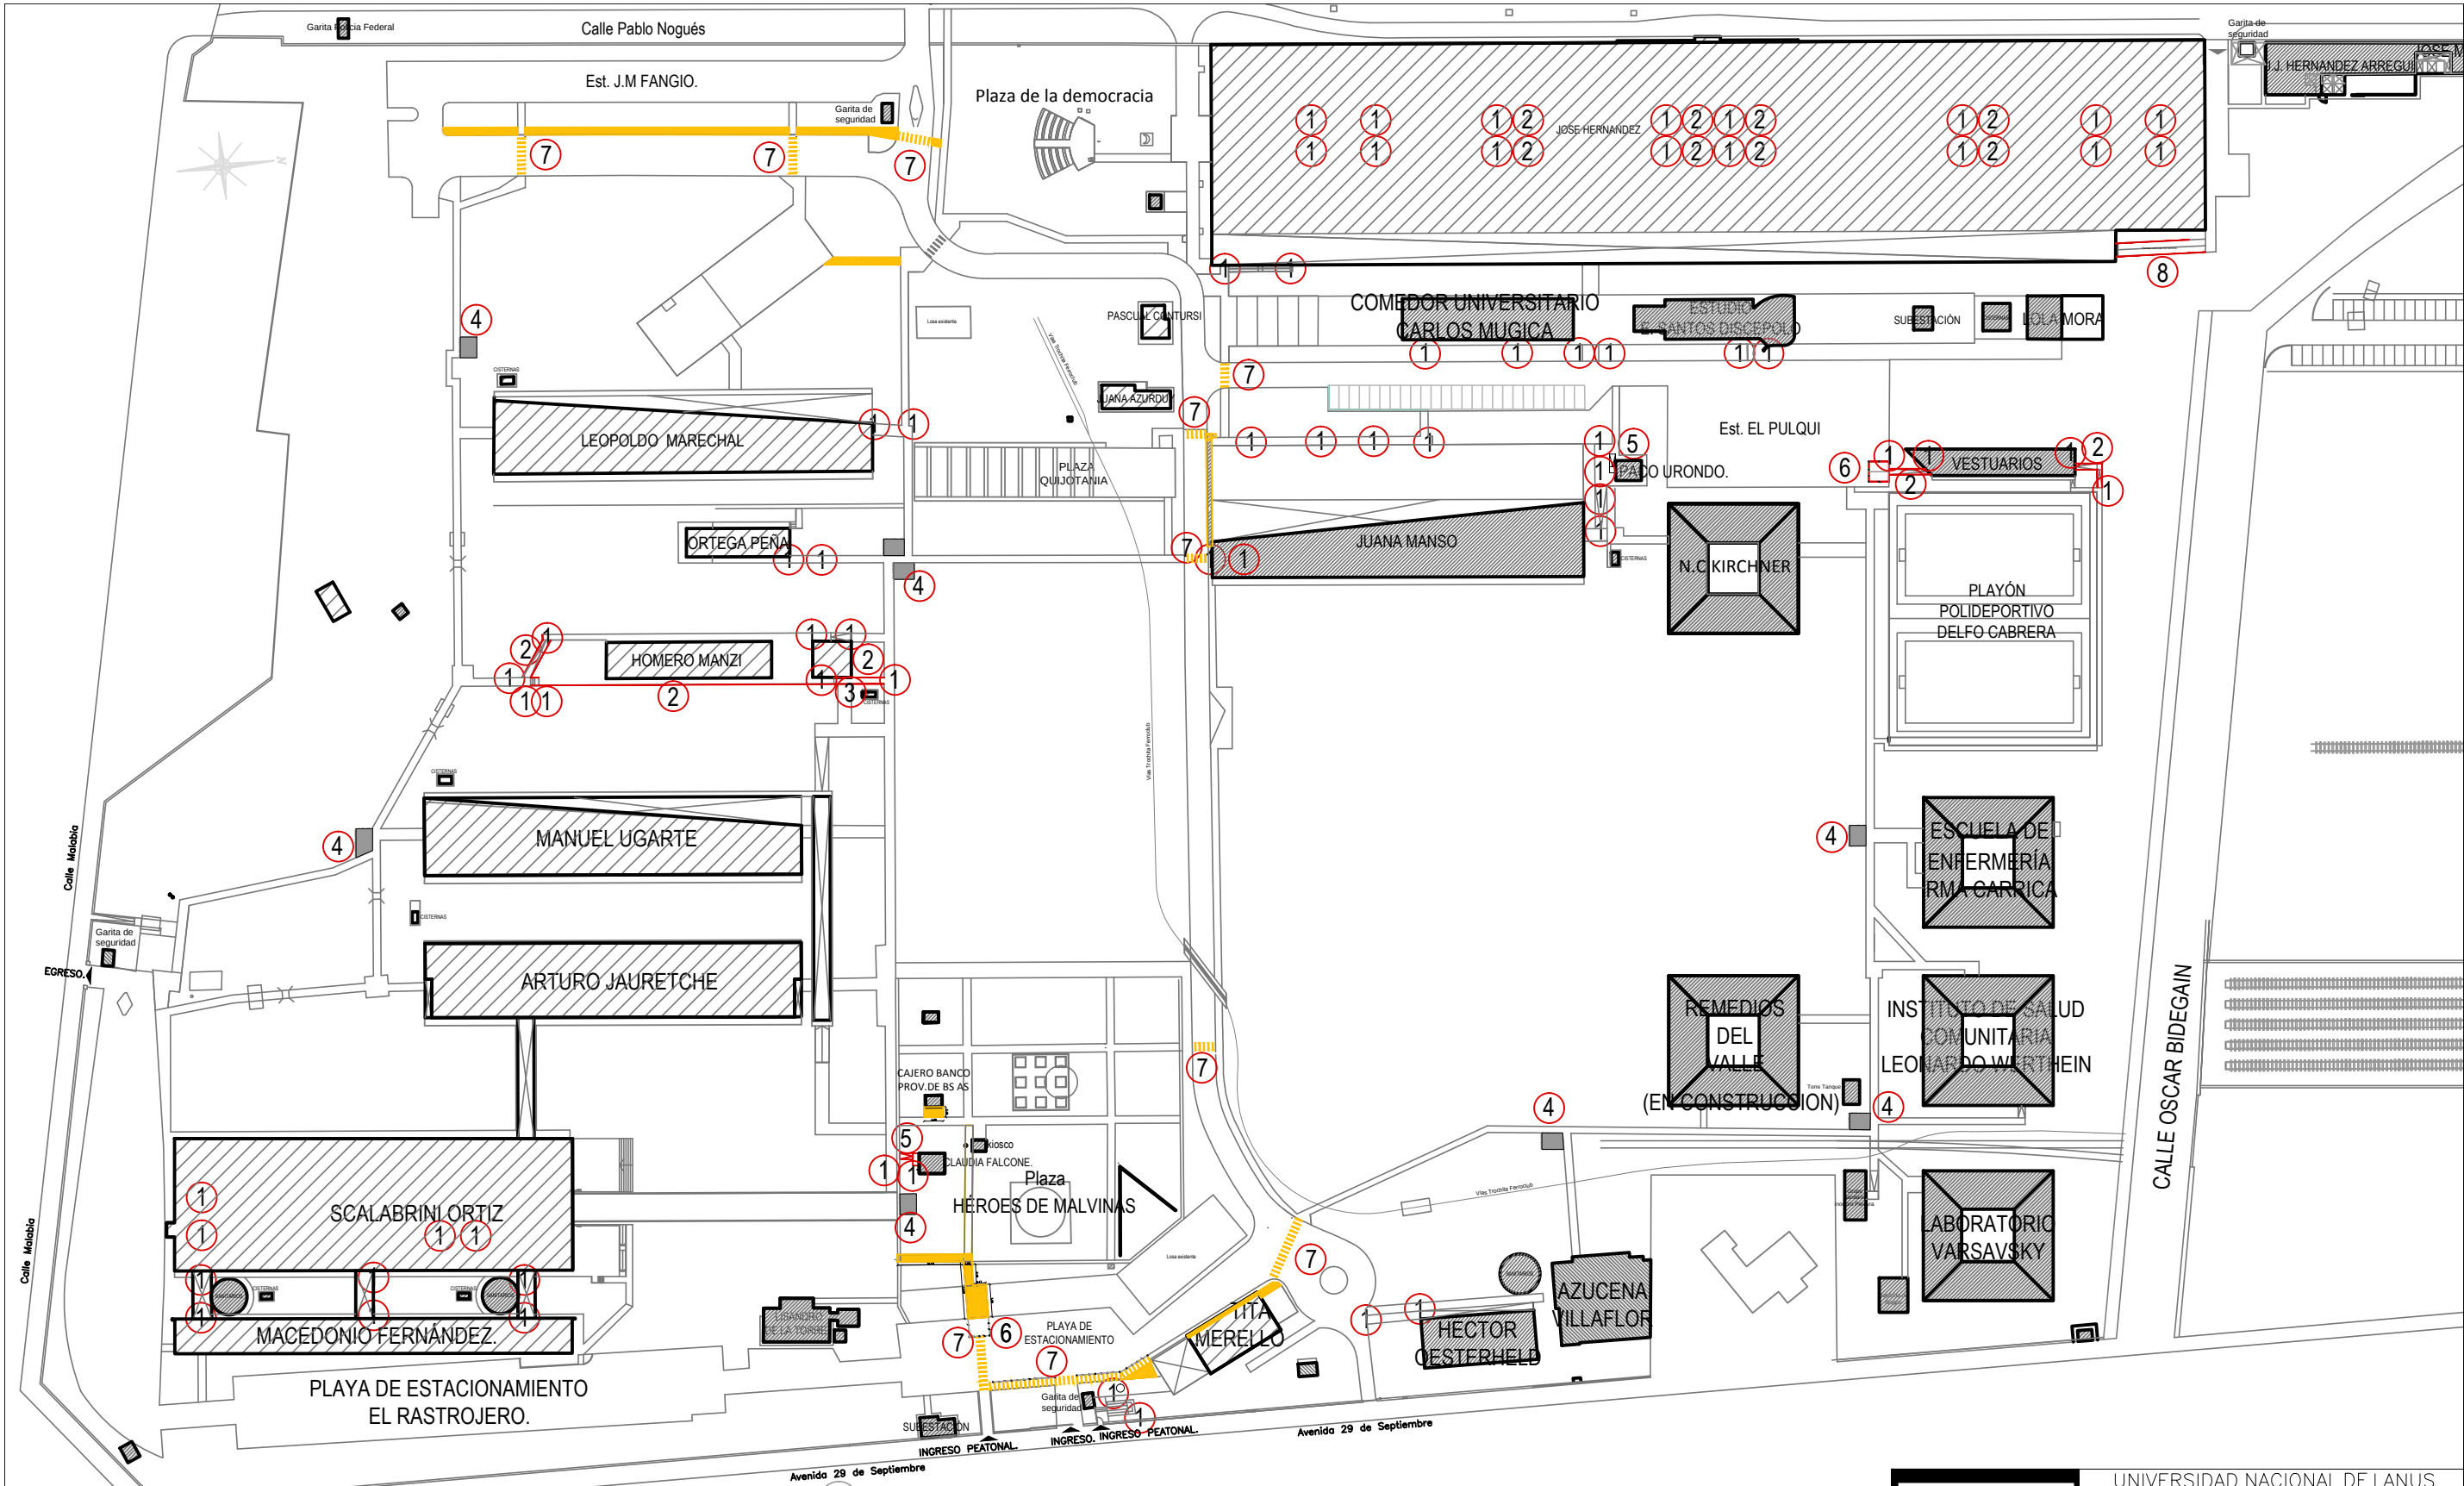
Nro PLANO:01  
NOMBRE ARCHIVO:  
Esc:1/1500

- 1 Baldosas de prevención reglamentarias 30x30 S/Pliego
- 2 Barandas S/Pliego ver plano 04
- 3 Rampa y baranda a construir S/Pliego ver plano 04 y 05
- 4 Plazoleta a construir S/Pliego ver plano 06
- 5 Rampa y baranda a construir S/Pliego ver plano 04 y 06
- 6 Topes de estacionamiento S/Pliego ver plano 02 y 07
- 7 Demarcación en playa de estacionamiento y calles S/Pliego ver plano 02 y 03
- 8 Baranda a completar tipo 2 en rampa vehicular de servicio. S/Pliego ver plano 04

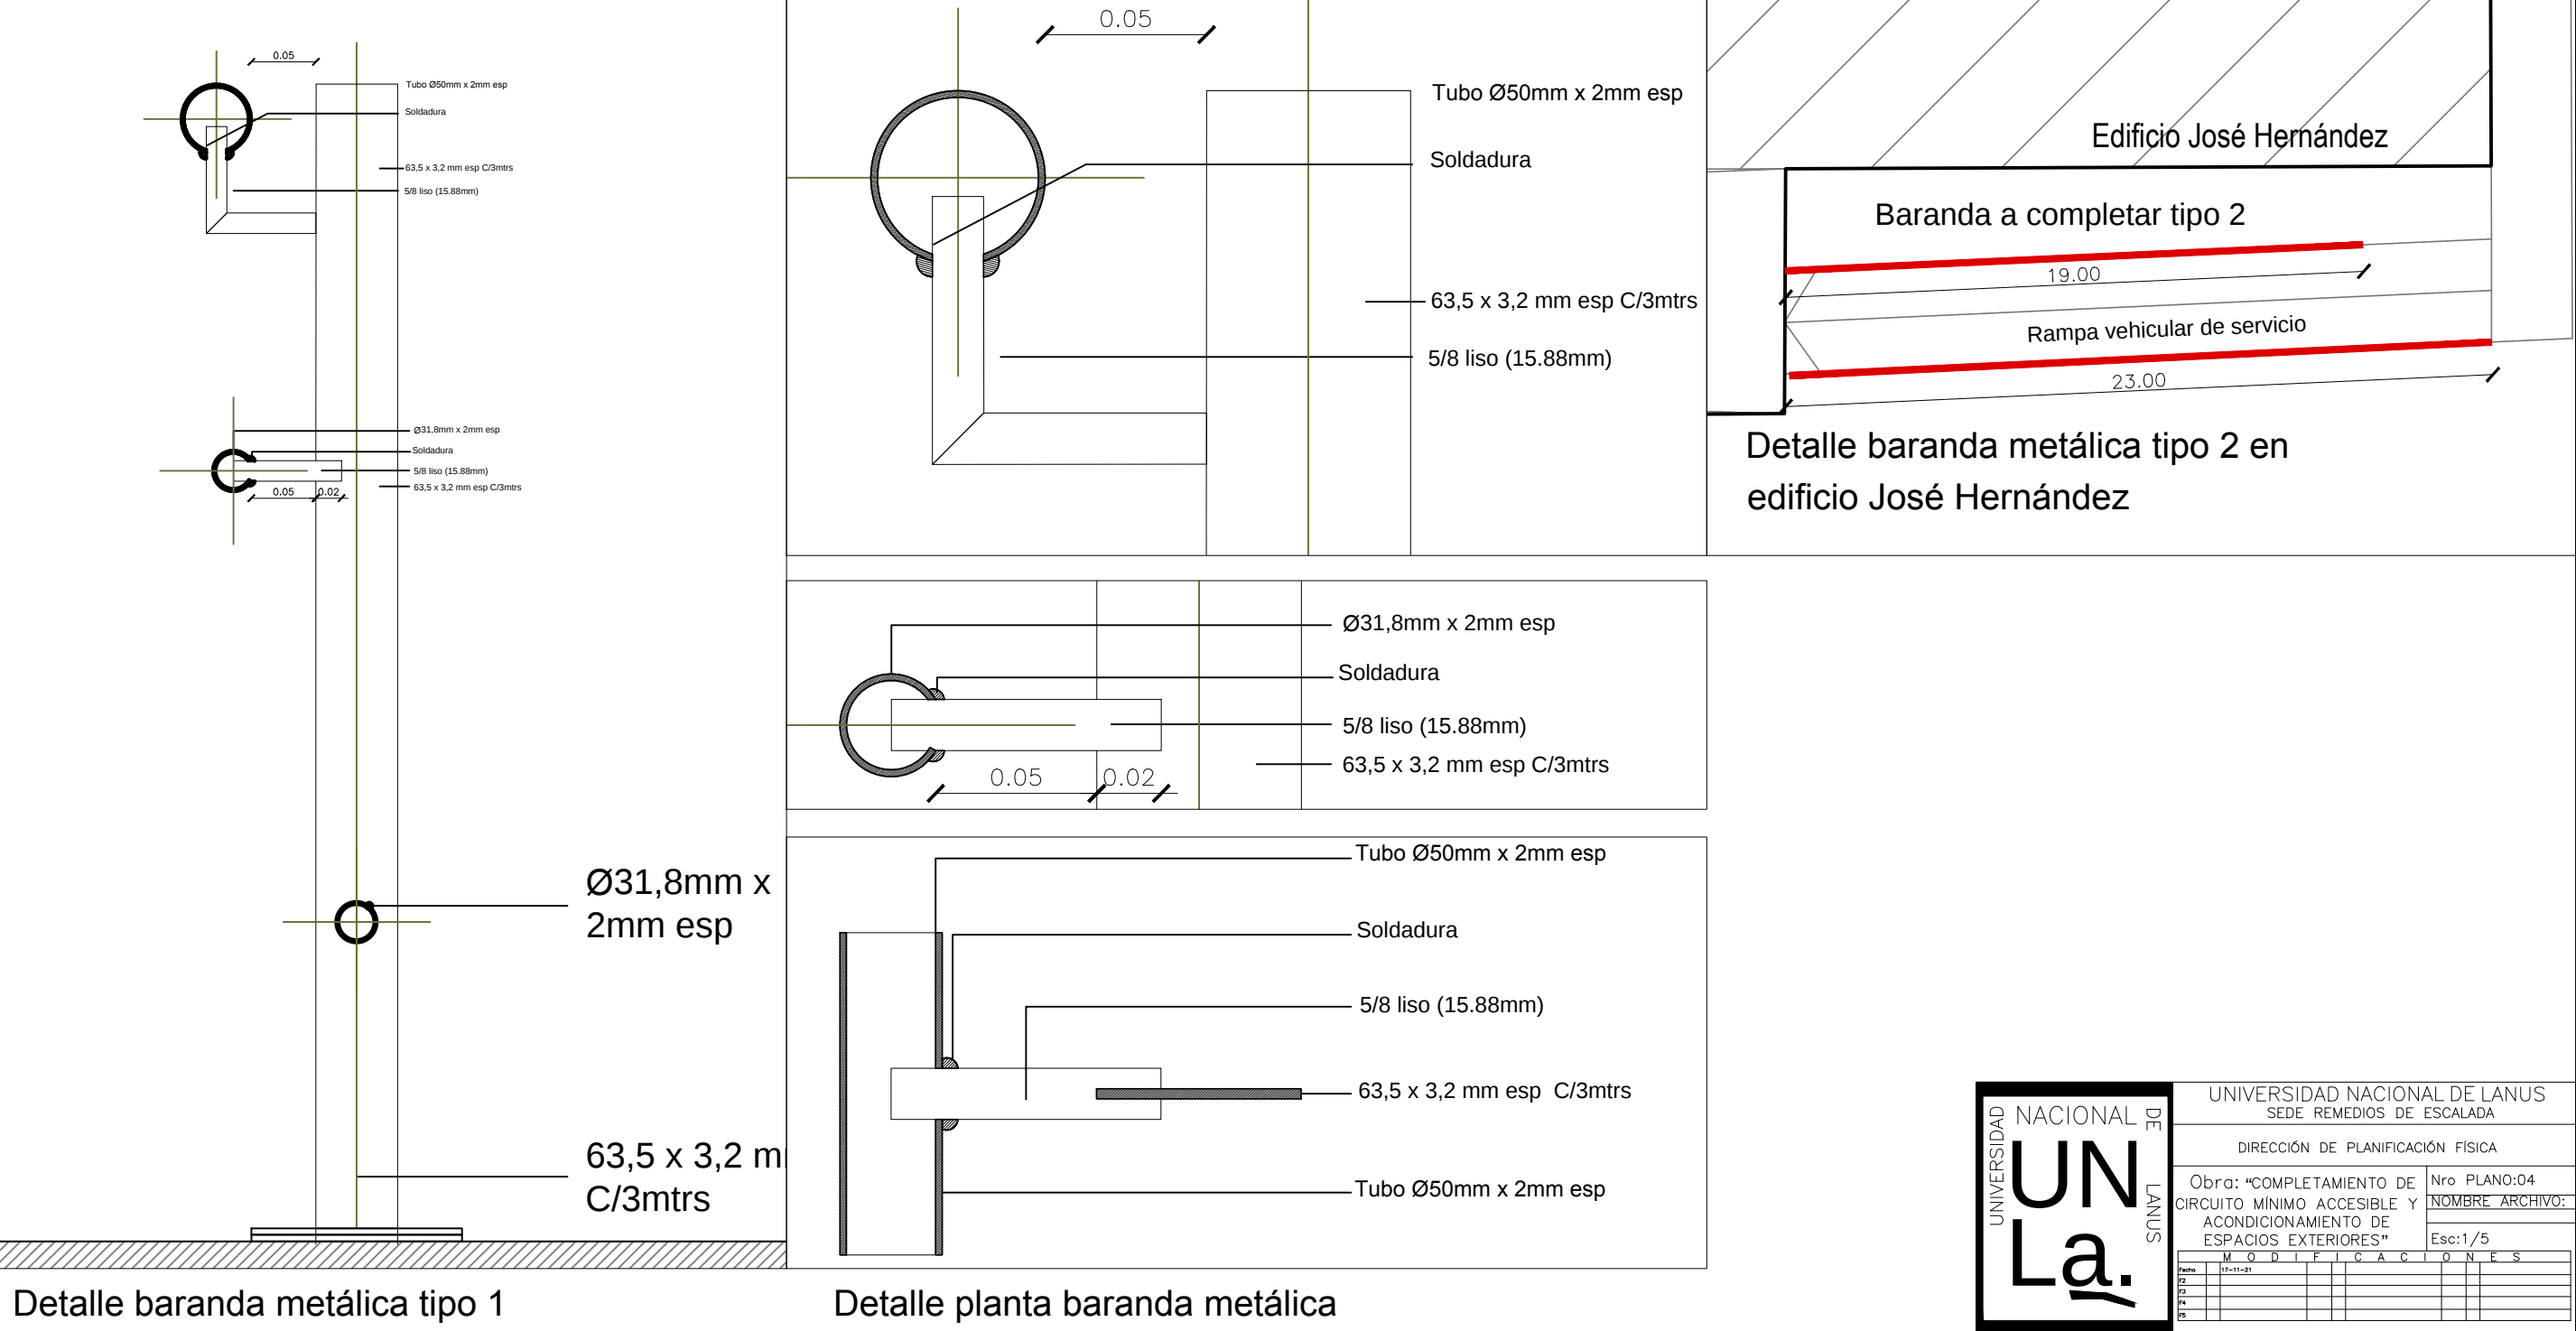
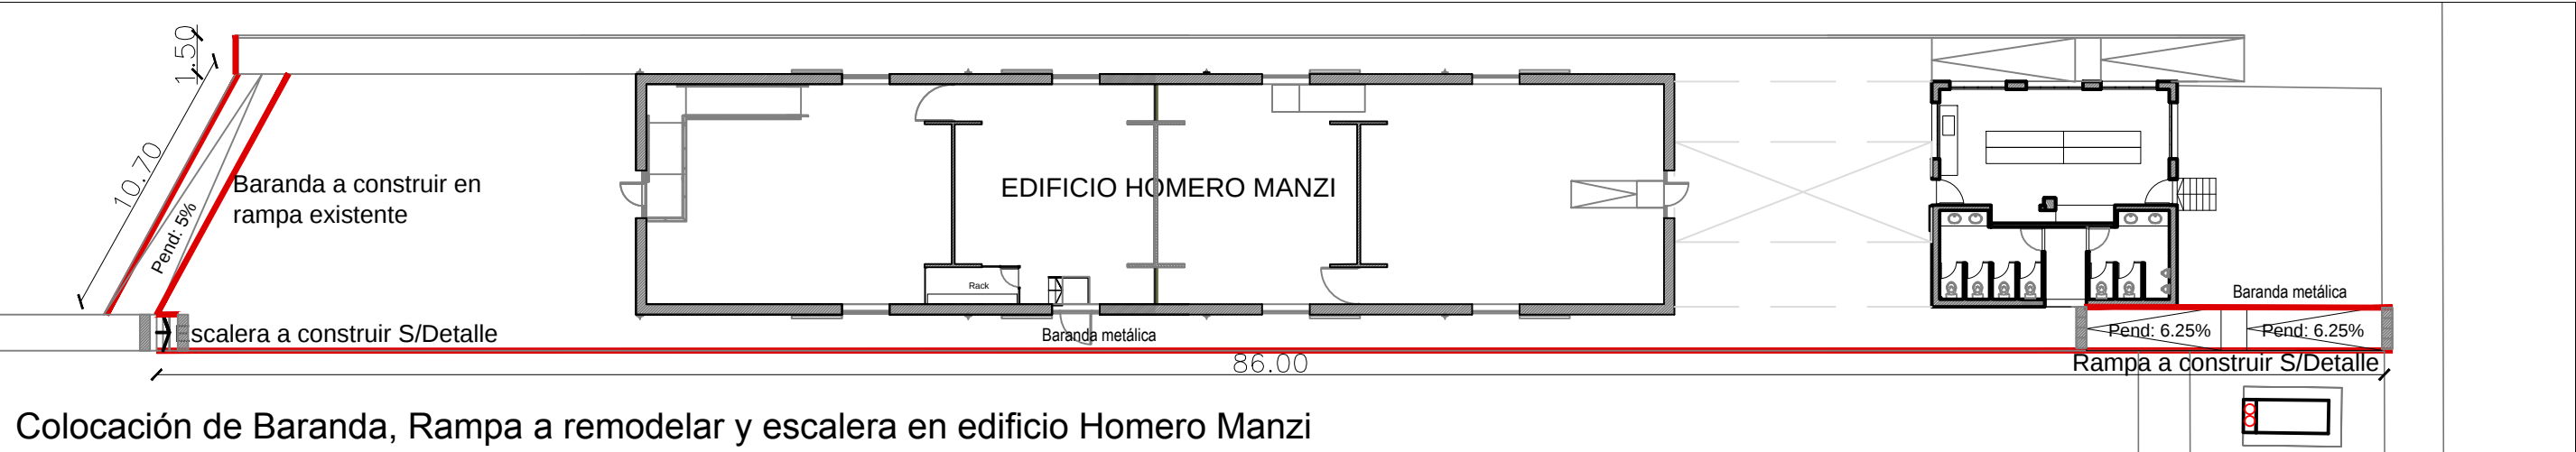
Colocación de Baranda, Rampa a remodelar y escalera en edificio Homero Manzi

05-DETALLE DE RAMPA A REMODELAR, BARANDA A COLOCAR Y ESCALERA EN EDIFICIO HOMERO MANZI

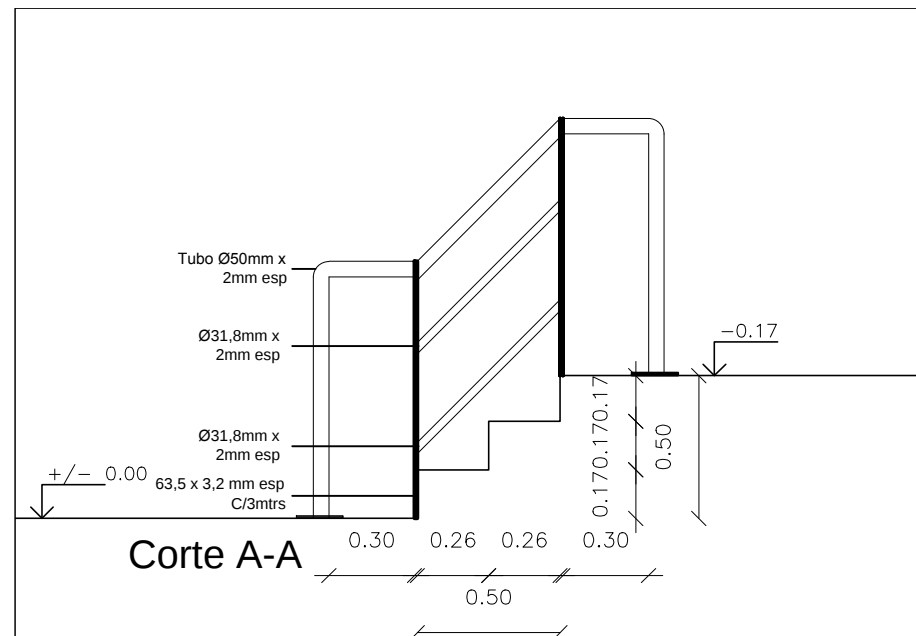
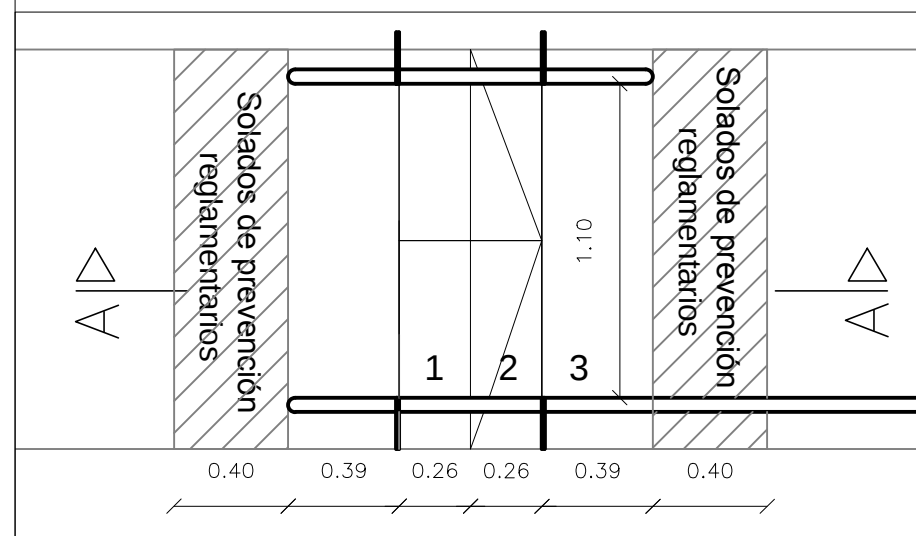
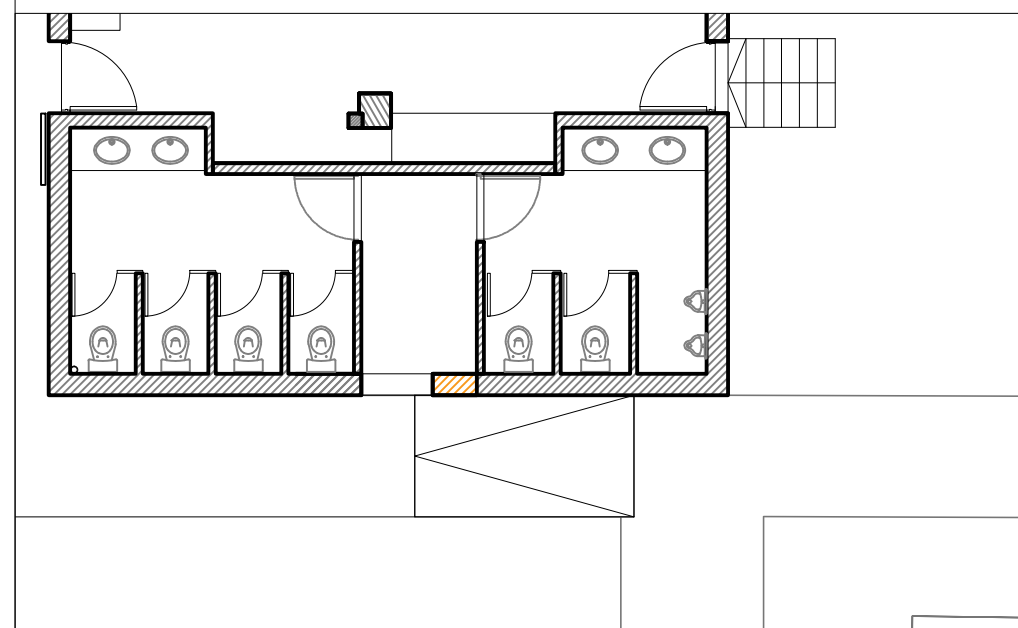
Detalle baranda metálica tipo 1  
Extremo sur del edificio Homero Manzi

### Detalle baranda metálica tipo 1

04-DETALLE BARANDA METÁLICA TIPO 1. BARANDAS EN EDIFICIO JOSÉ HERNÁNDEZ Y TITA MERELLO

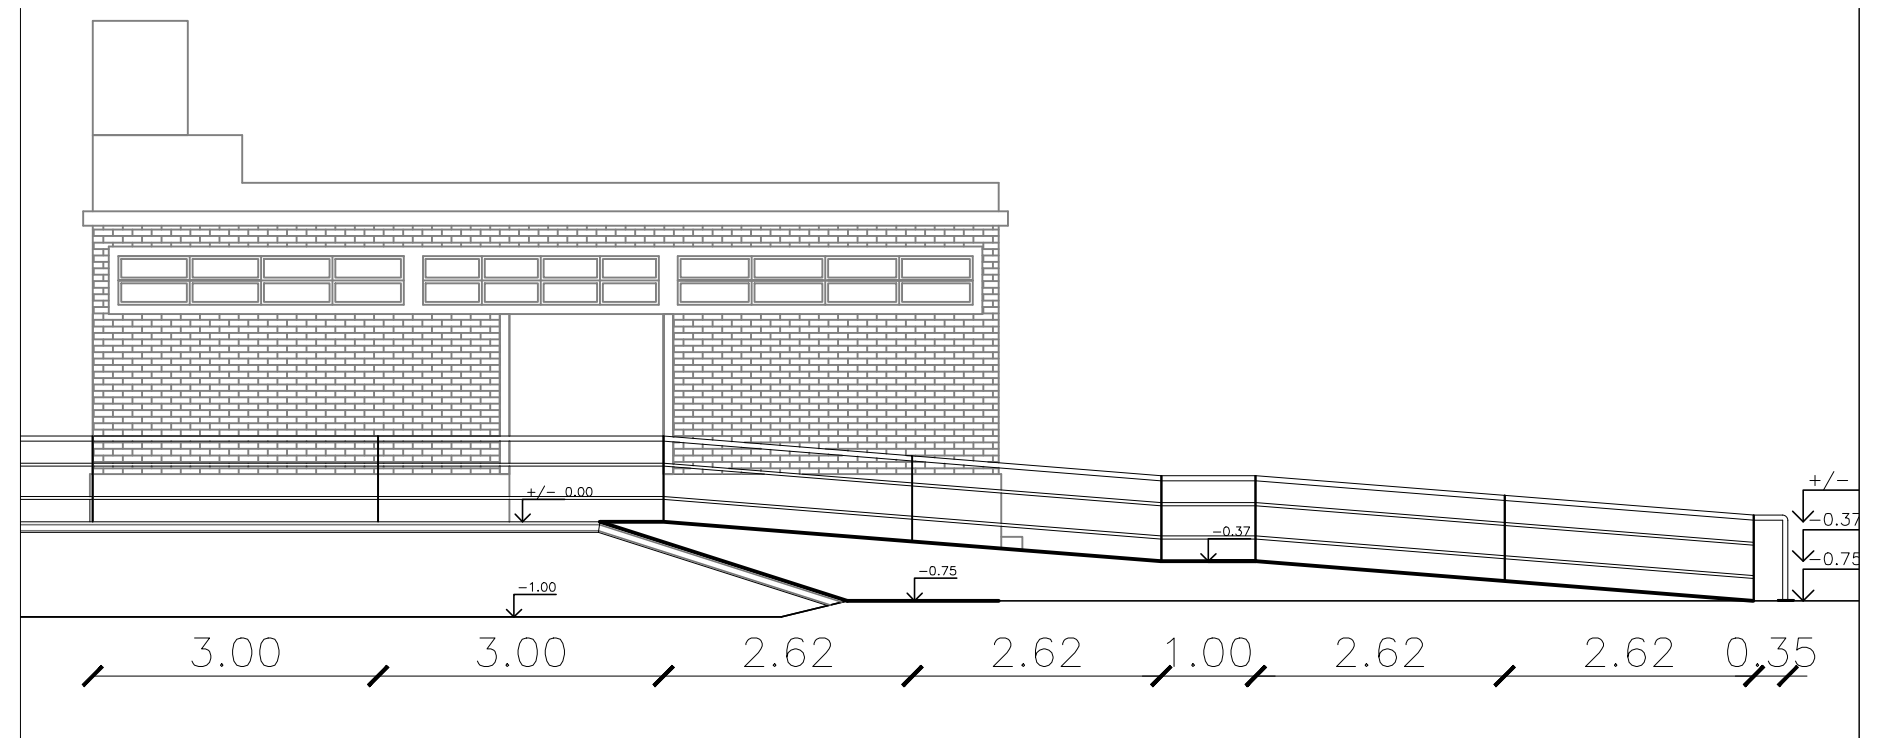
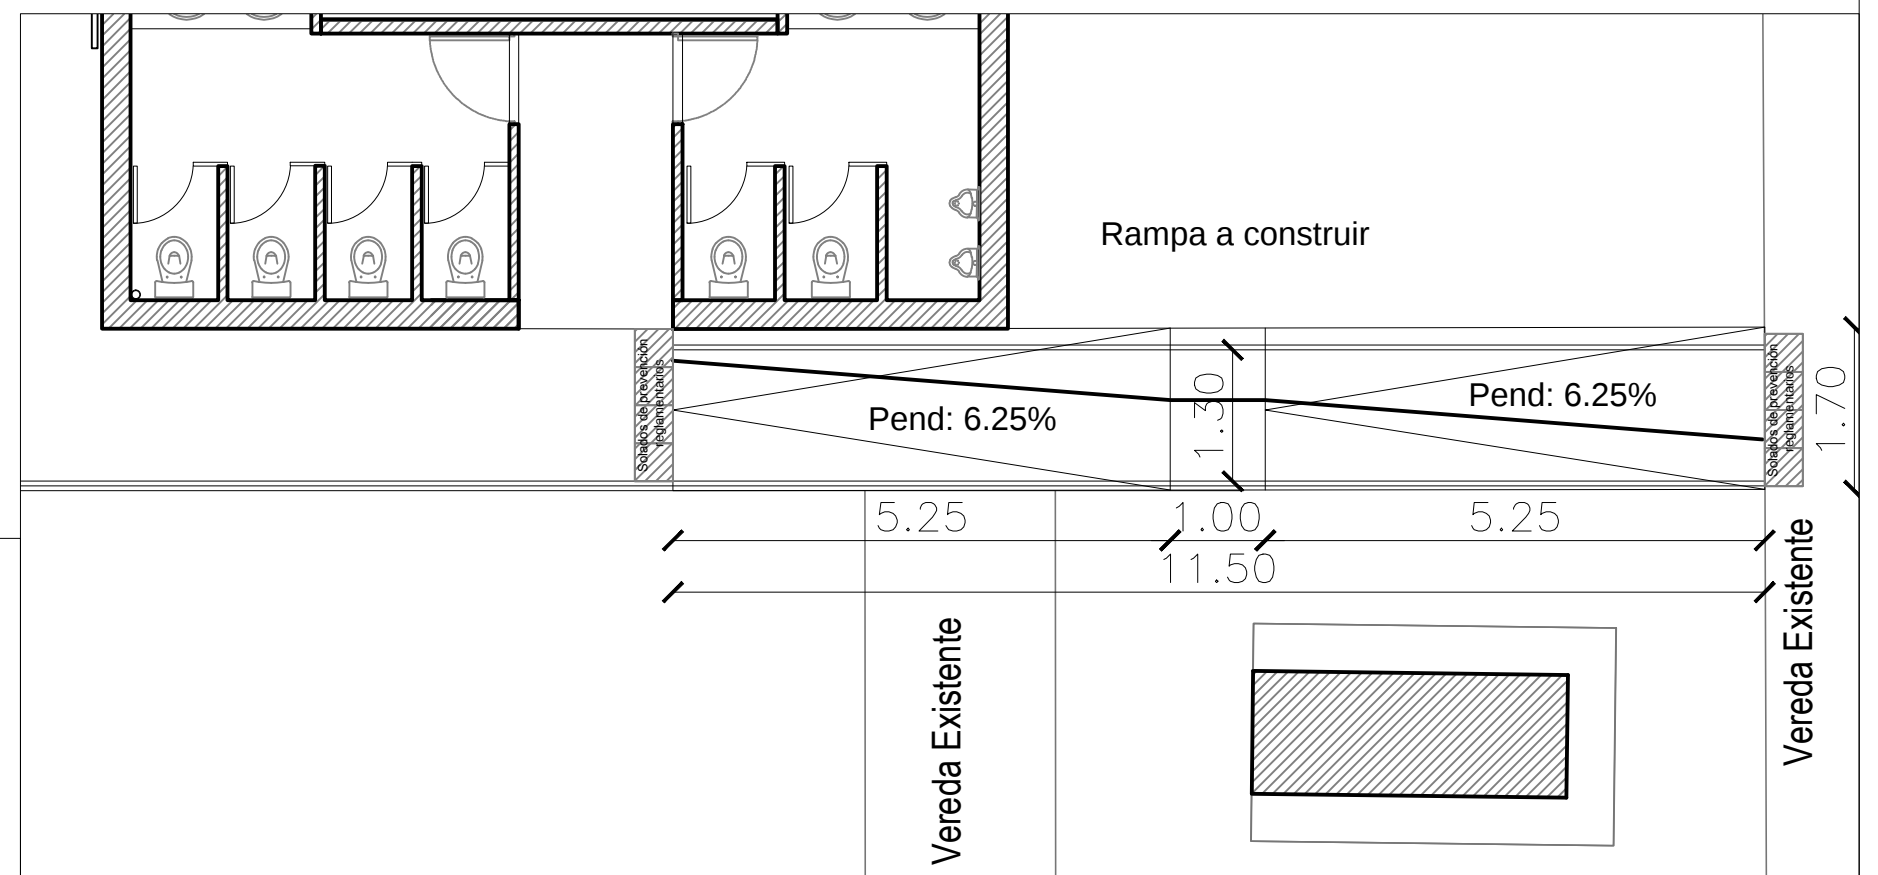
## Rampa a remodelar en el extremo norte del edificio Homero Manzi 1/75

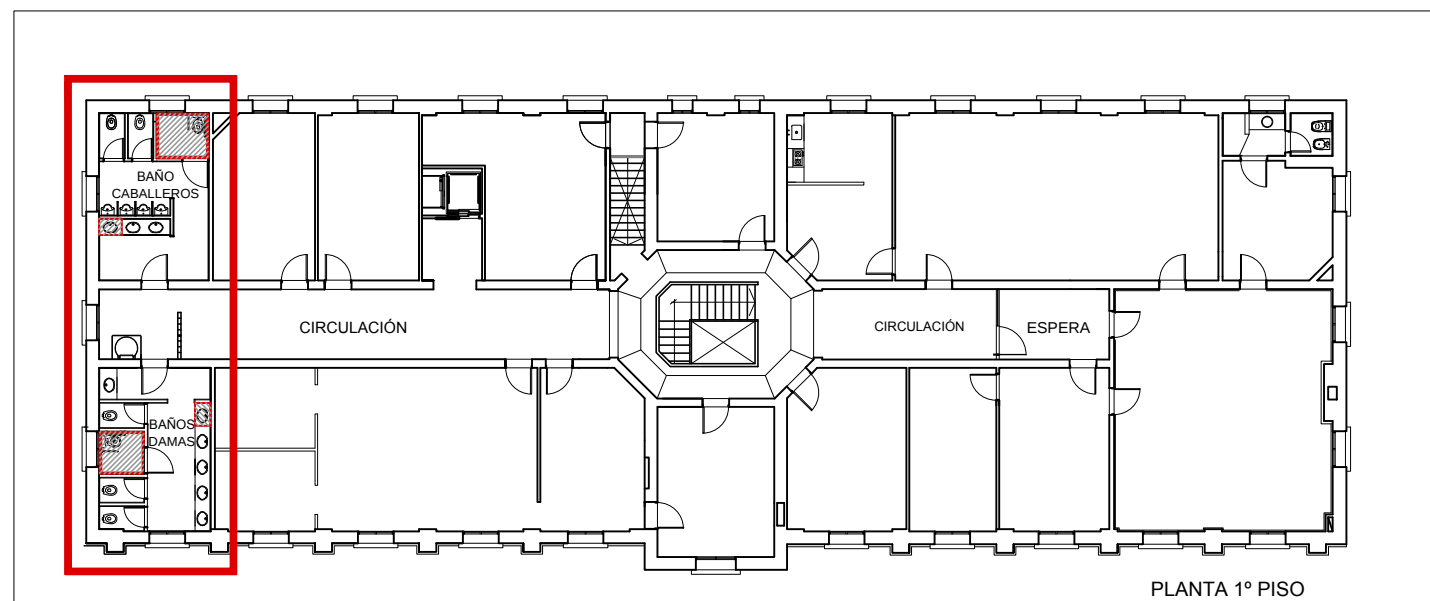
Ubicación colocación de tarima en acceso a baños en Rectorado planta alta.

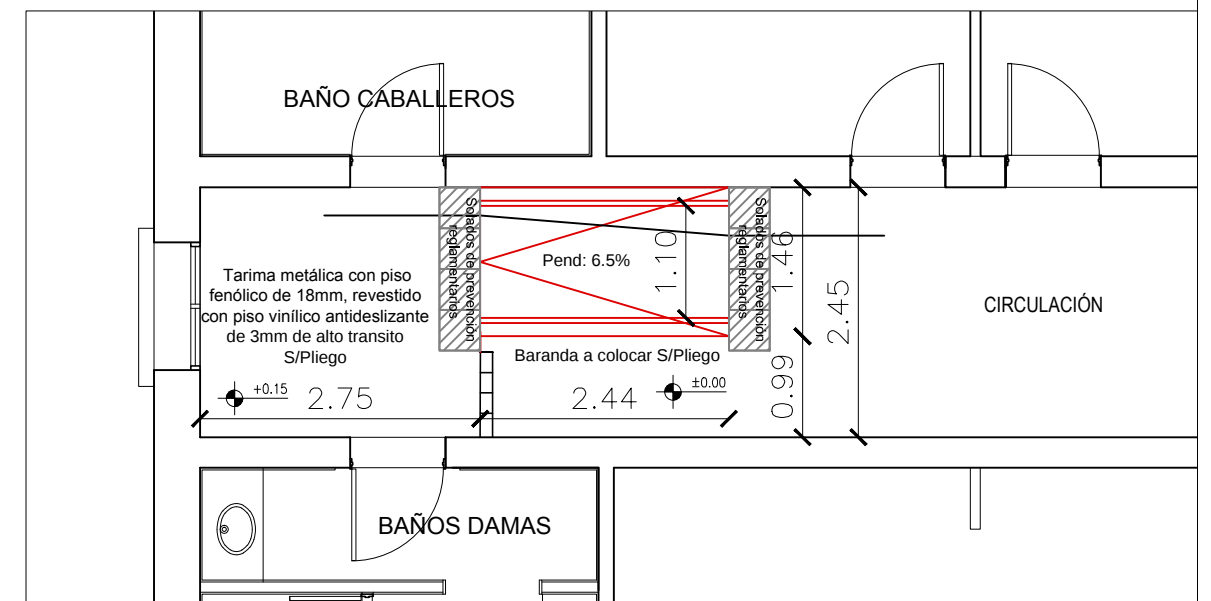
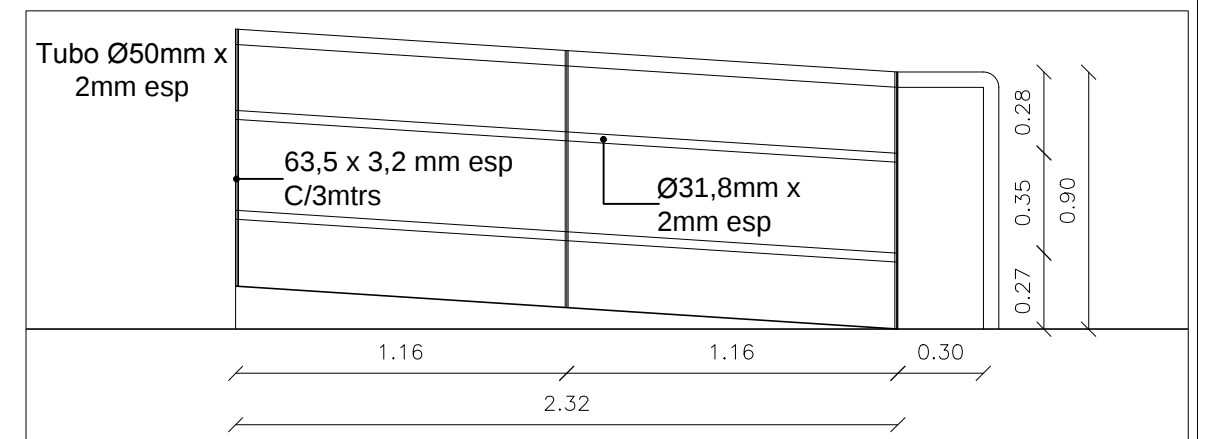
Planta de sanitarios en rectorado a modificar las alturas de  
bachas y puertas a modificar S/Pliego

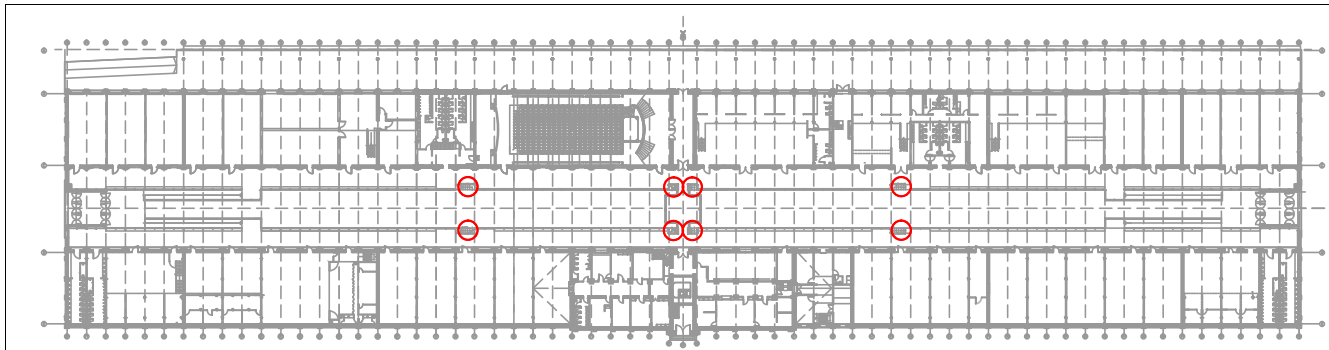
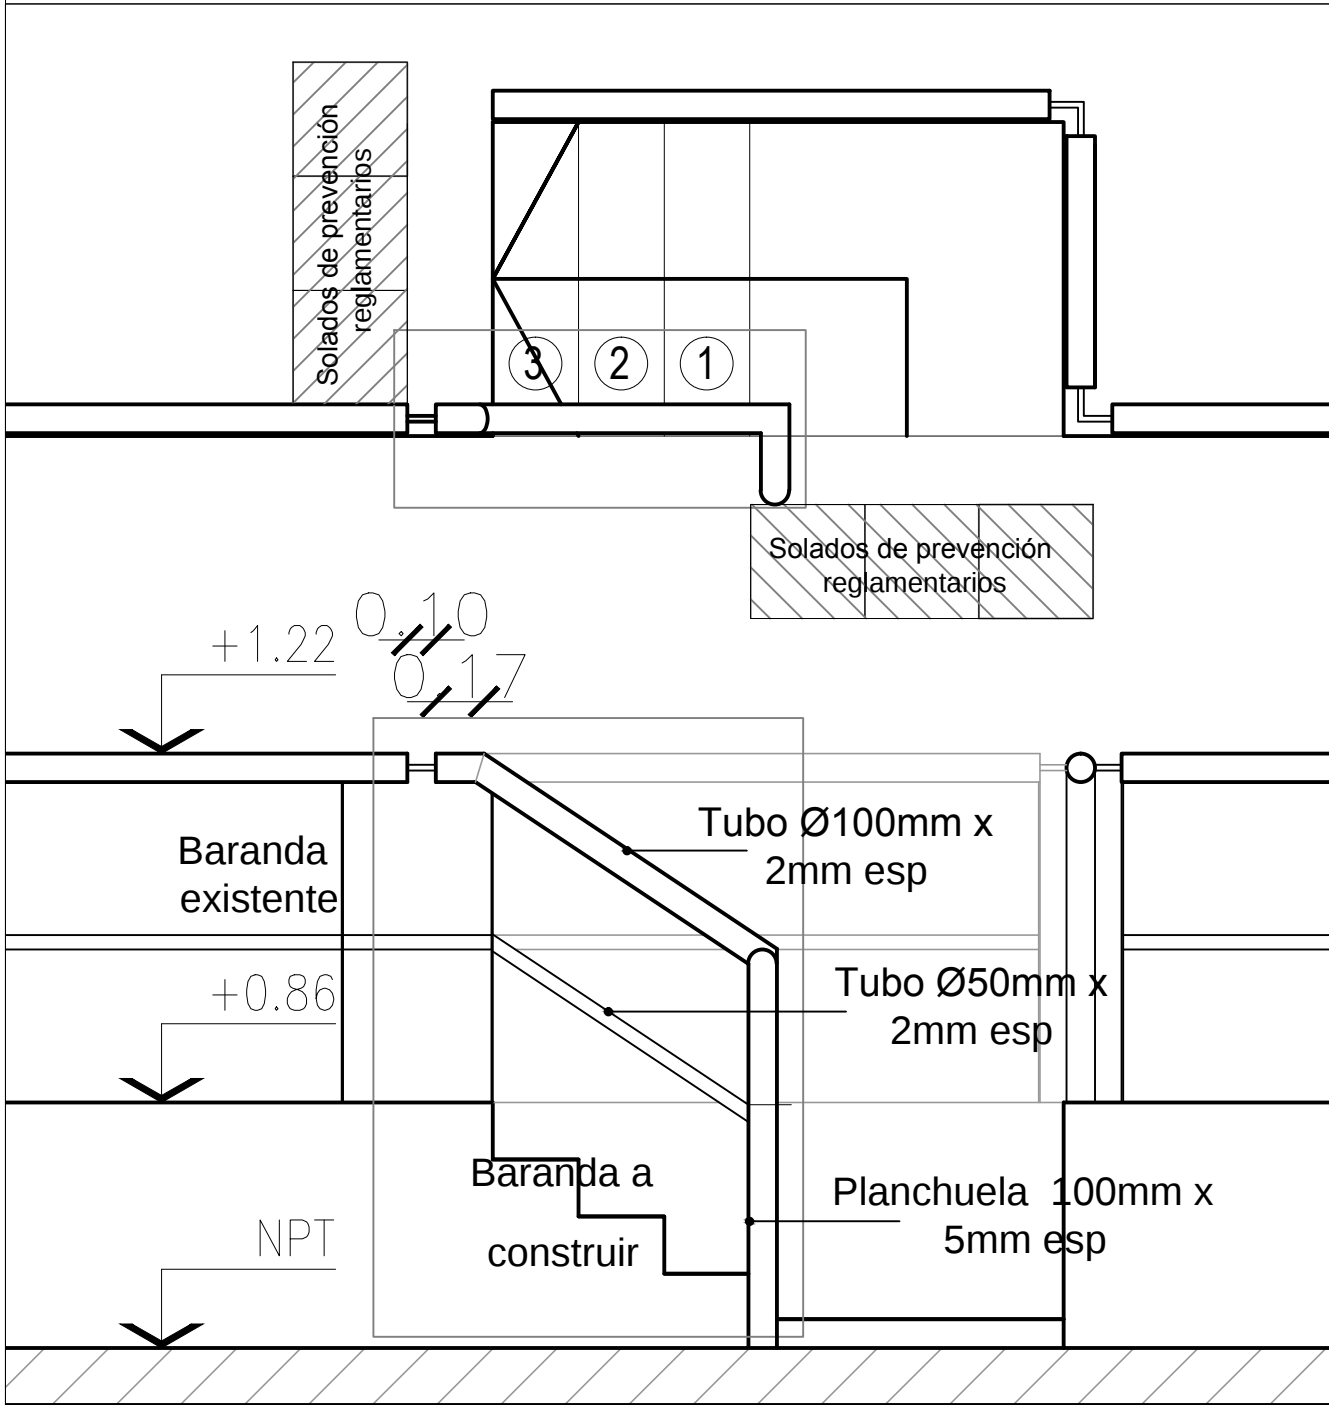
Detalle barandas tipo 2 en escaleras  
Edificio José Hernández.

07-DETALLES BARANDAS TIPO 2 EN EDIFICIO JOSÉ HERNÁNDEZ Y TOPE DE ESTACIONAMIENTO Y BARANDAS EN EDIFICIO VESTUARIO PLAYÓN DEPORTIVO DELFO CABRERA

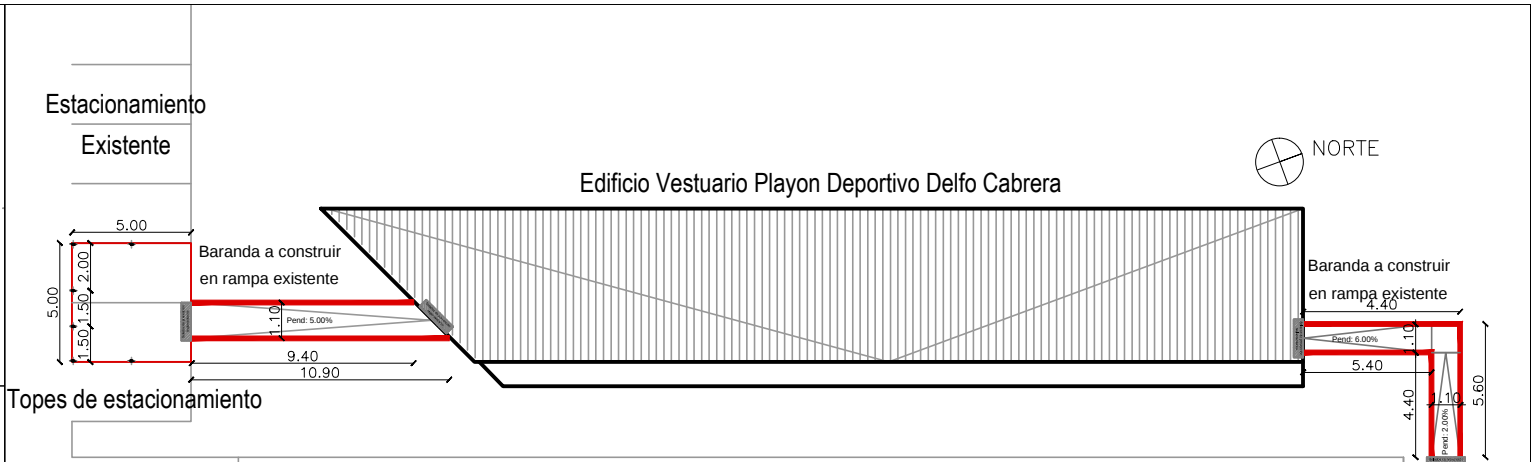
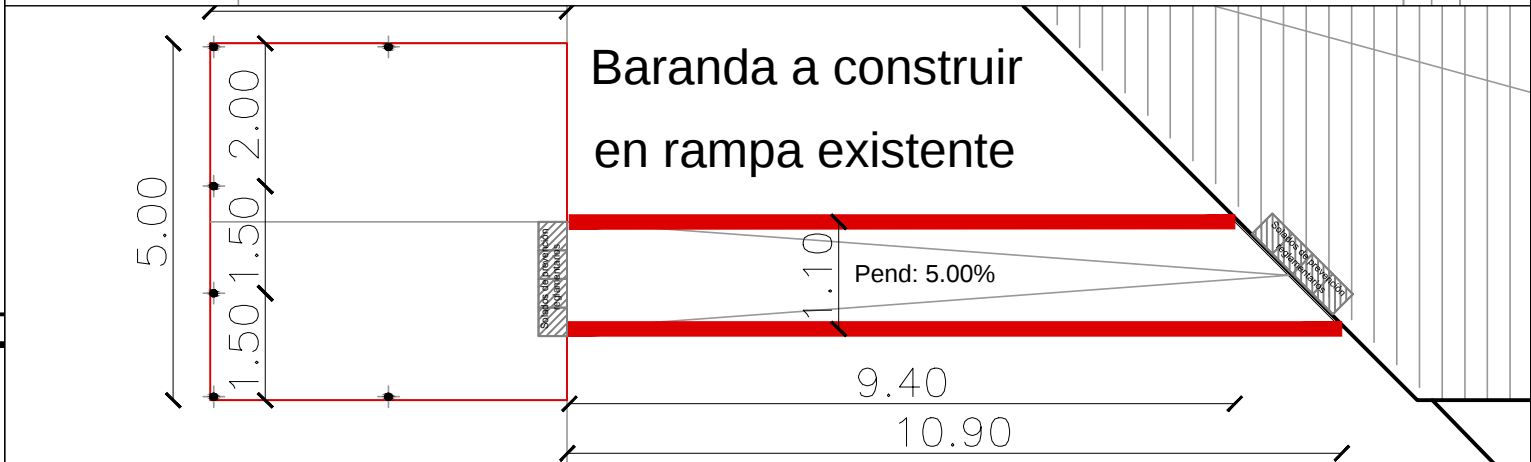
Topes de estacionamiento

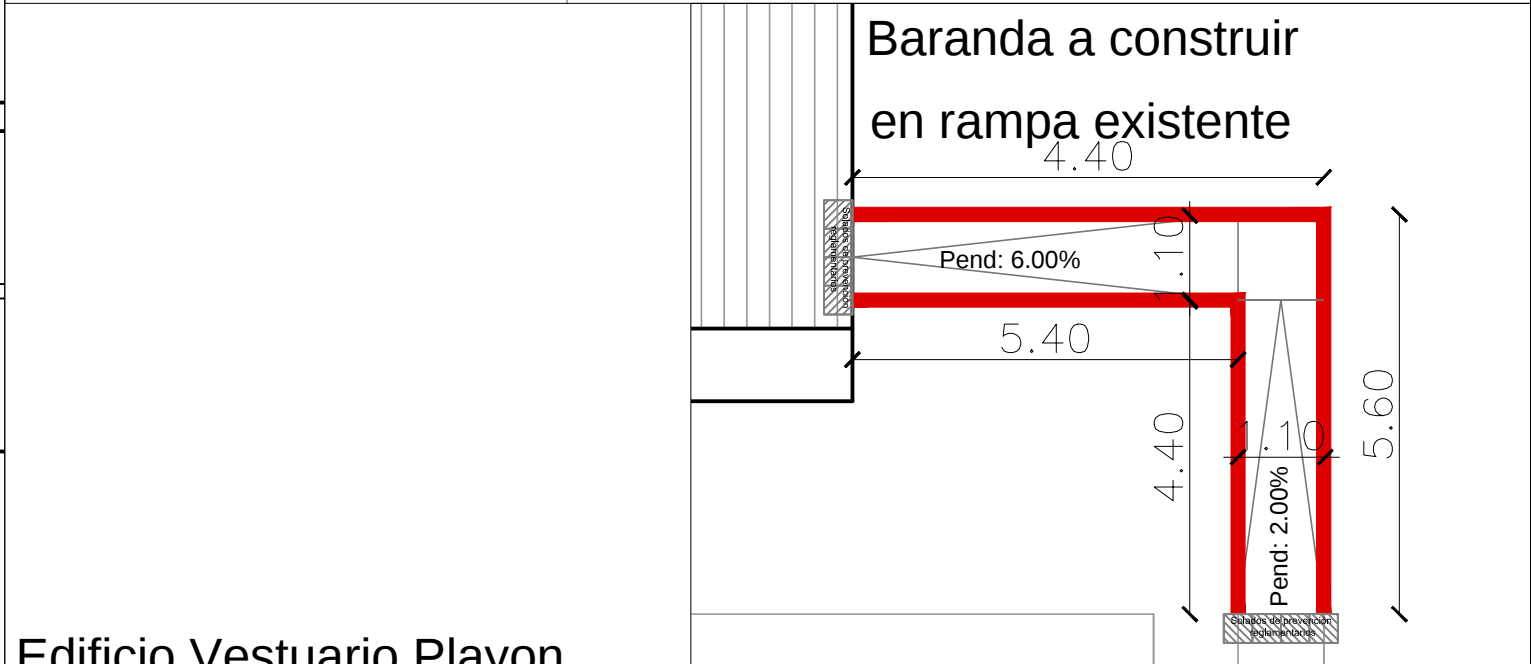
Edificio Vestuario Playon  
Deportivo Delfo Cabrera  
Baranda metálica tipo 1  
Topes de estacionamiento S/Pliego
